Teknisk Rapport

Project No.: 9000

Project Name: Utstyrsbeskrivelse Olav S. Sunde

I det etterfølgende presenteres bilder og informasjon relatert til kvalifisering av Nopava PV-100 og justerte konsept for offshore voksing i regi av IKM Testing.

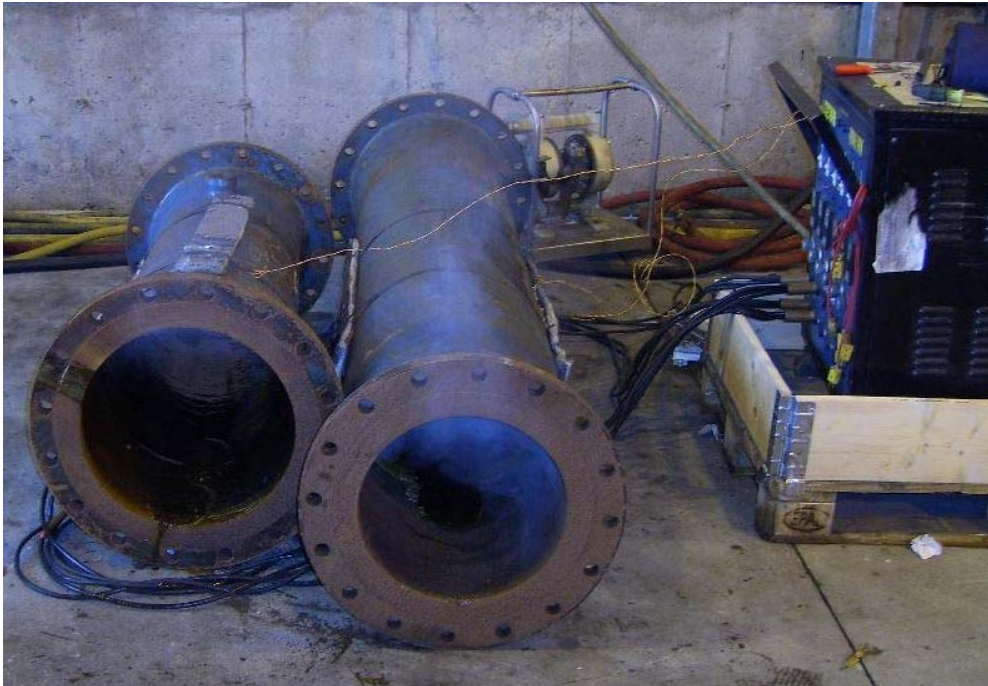
Figur 1 - Varme/temperatur testing, PV-100 til venstre, alternative voks til høyre

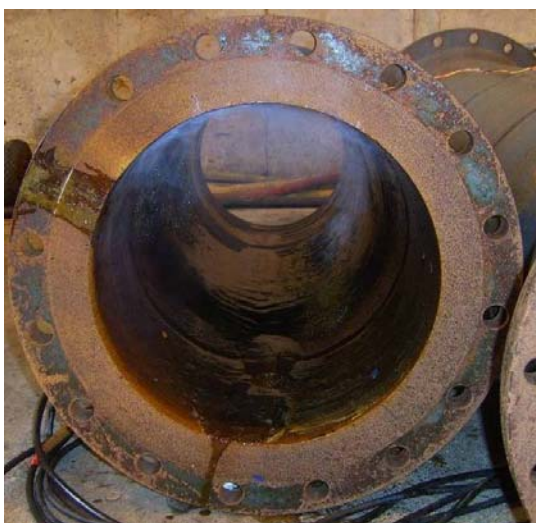
Figur 2 - PV-100 @ 250 grader Celsius

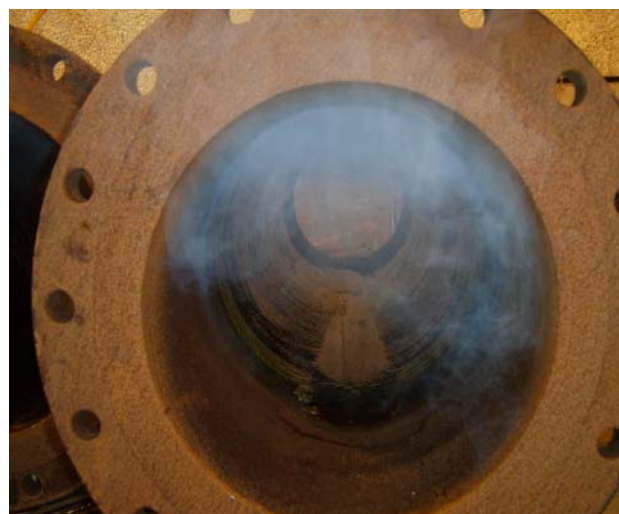
Figur 3 - Alternativ voks @ 250 grader Celsius

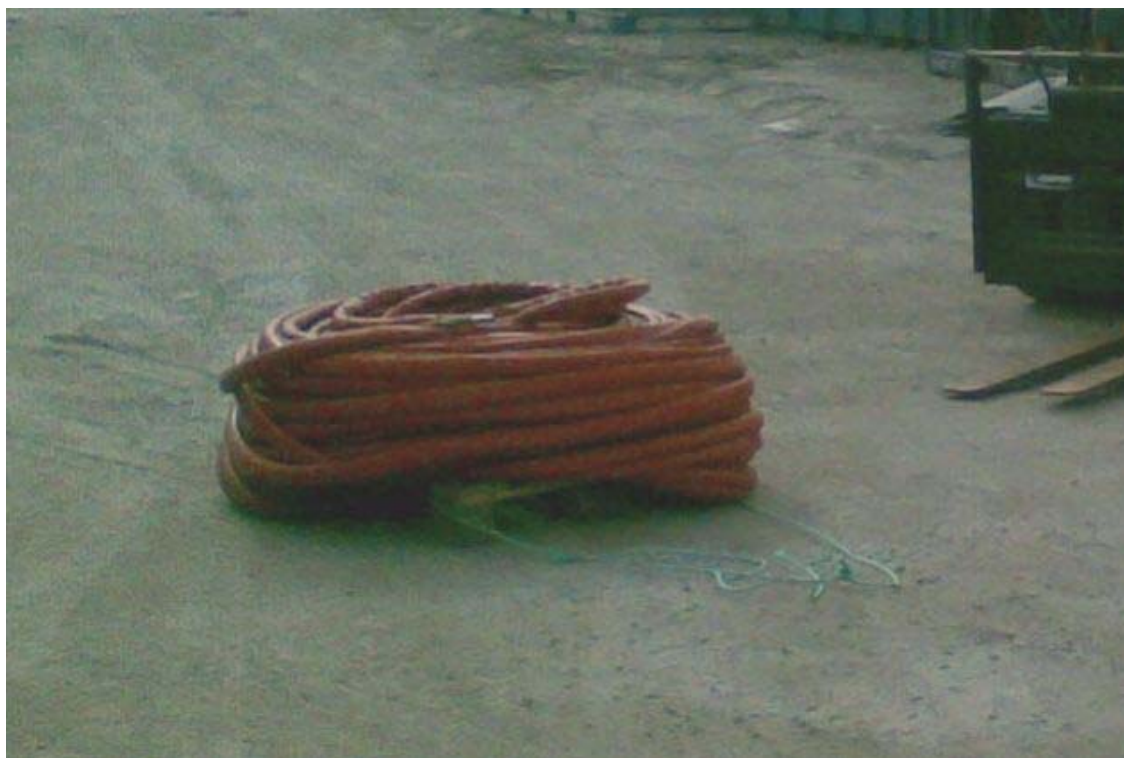
Figur 5 - 2 x 200 m voks- & luftslangearrangement på palle klargjort for vinsj trekketest

For å unngå unødvendig slitasje av den varmebeskyttende kappen på voks- og luftslangene, ble verifikasjonstesten av systemets vinsjkapasitet ("pull-test", for voksing 150 meter inni rør) gjort med slangene på palle

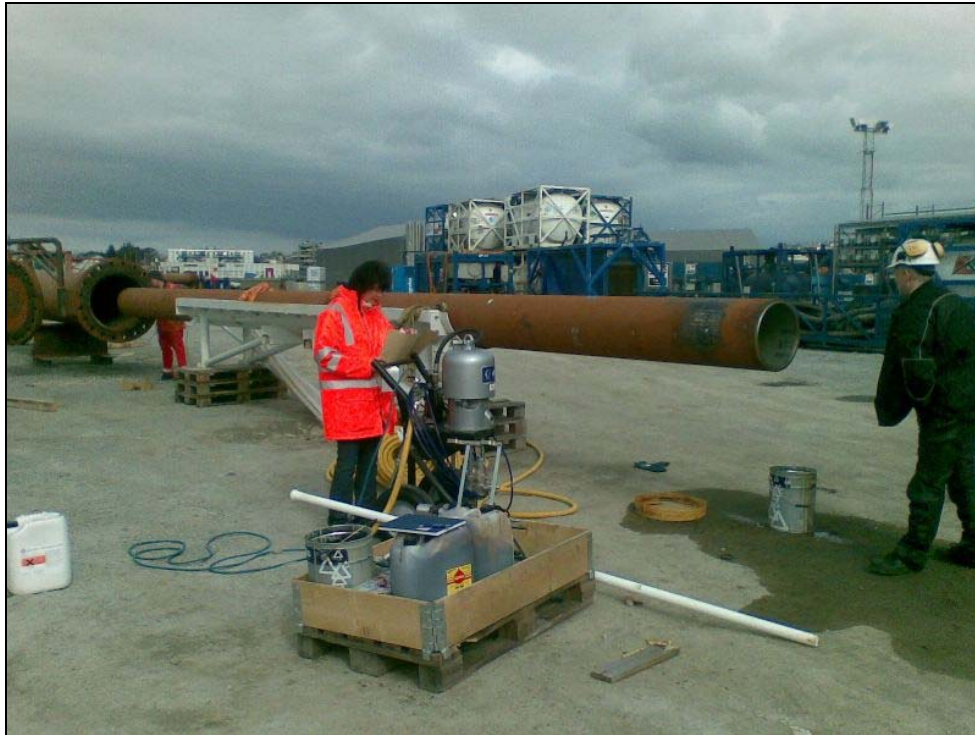
Figur 6 - Deler av funksjonstest oppsett, klargjøring for "stake" test

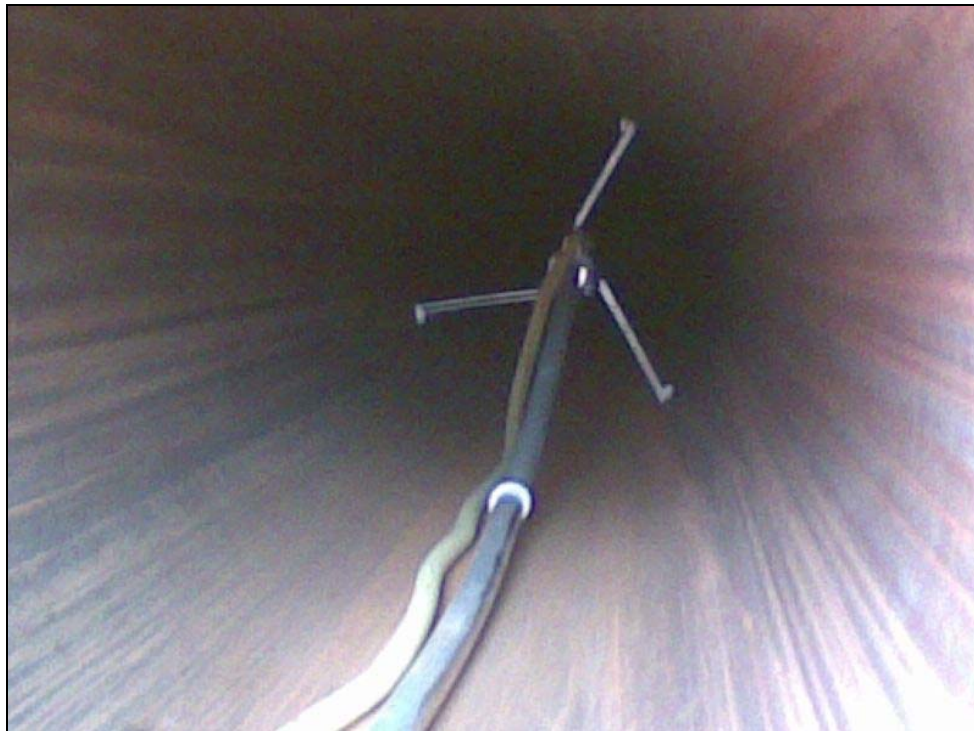
Figur 7 - Voksevogn i 36" rør med slanger og "stake" rør påmontert

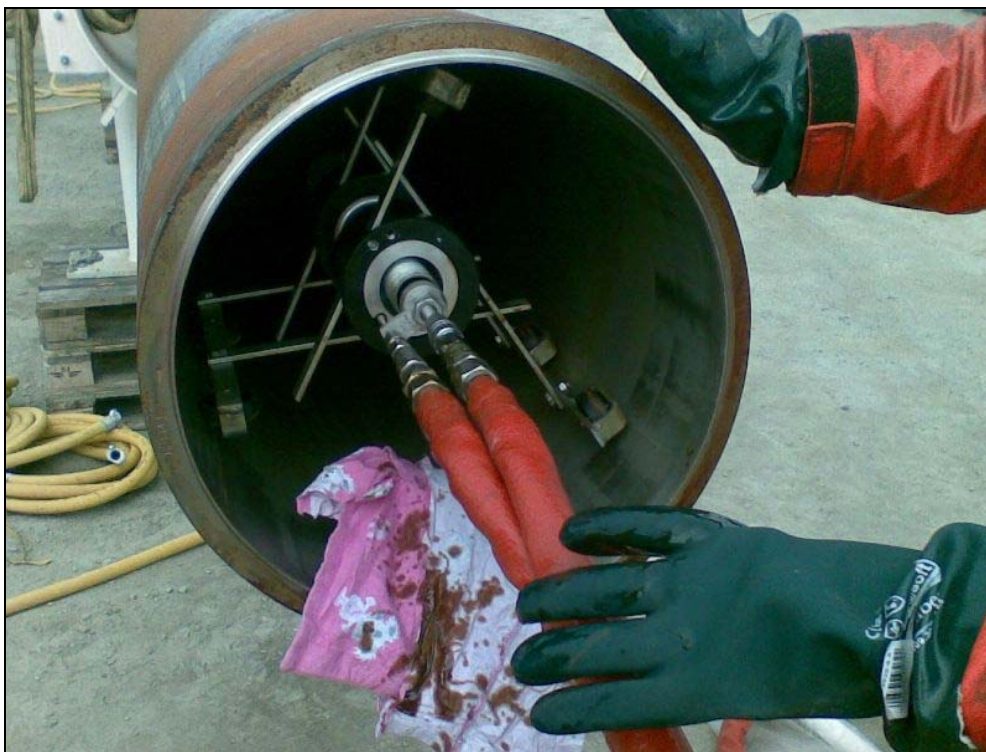
Figur 8 - Voksevogn klargjort for voksing av 16" rør

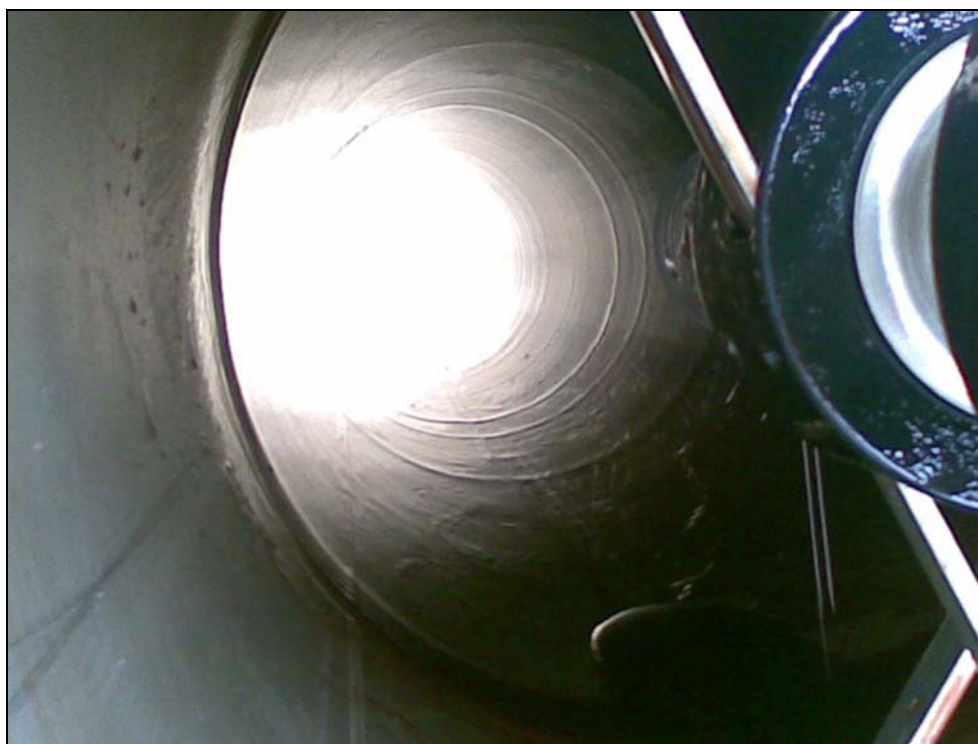
Figur 9 - Vokseresultat i 16" rør.

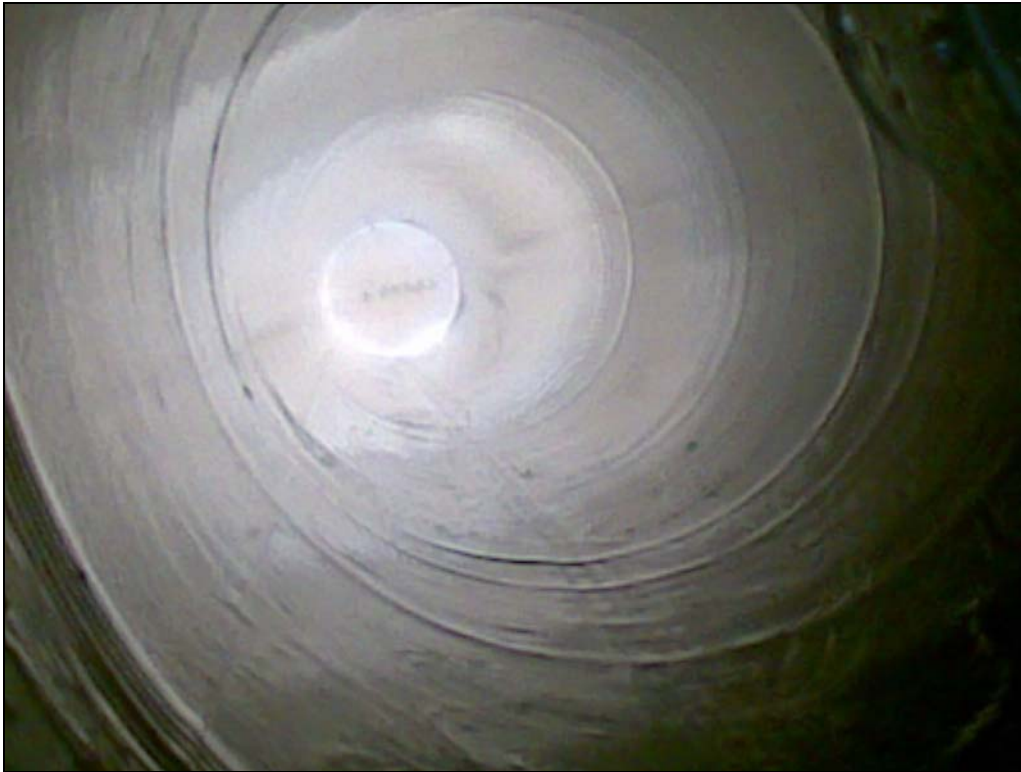
Figur 10 - Vokseresultat i 16" rør, tykkelse 125-150 μm (krav 75 μm)
